Posudek č.092320/2025

Znalecký posudek

stanovení výše tržní ceny dopravního prostředku

Ustanovte cenu k prodeji nepotřebného / opotřebovaného majetku společnosti, v tomto případě přívěsu za traktor STS, MV2 se sériovým číslem rámu 13461.

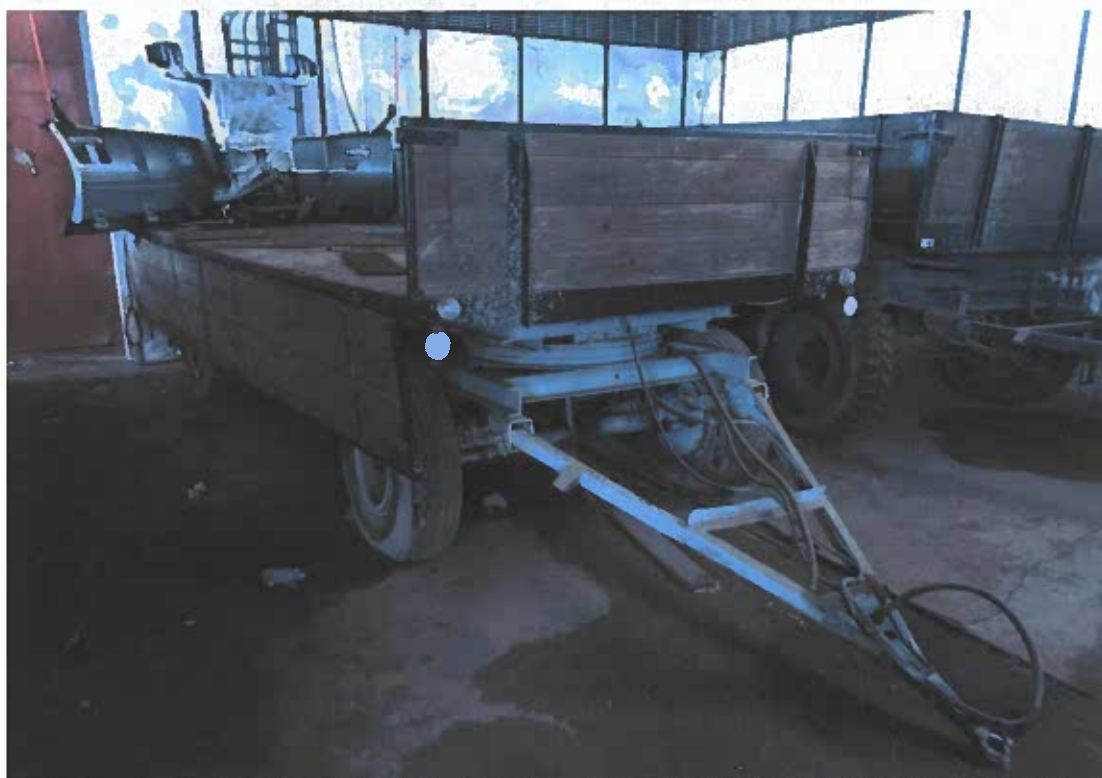
přívěs - pohled levý přední

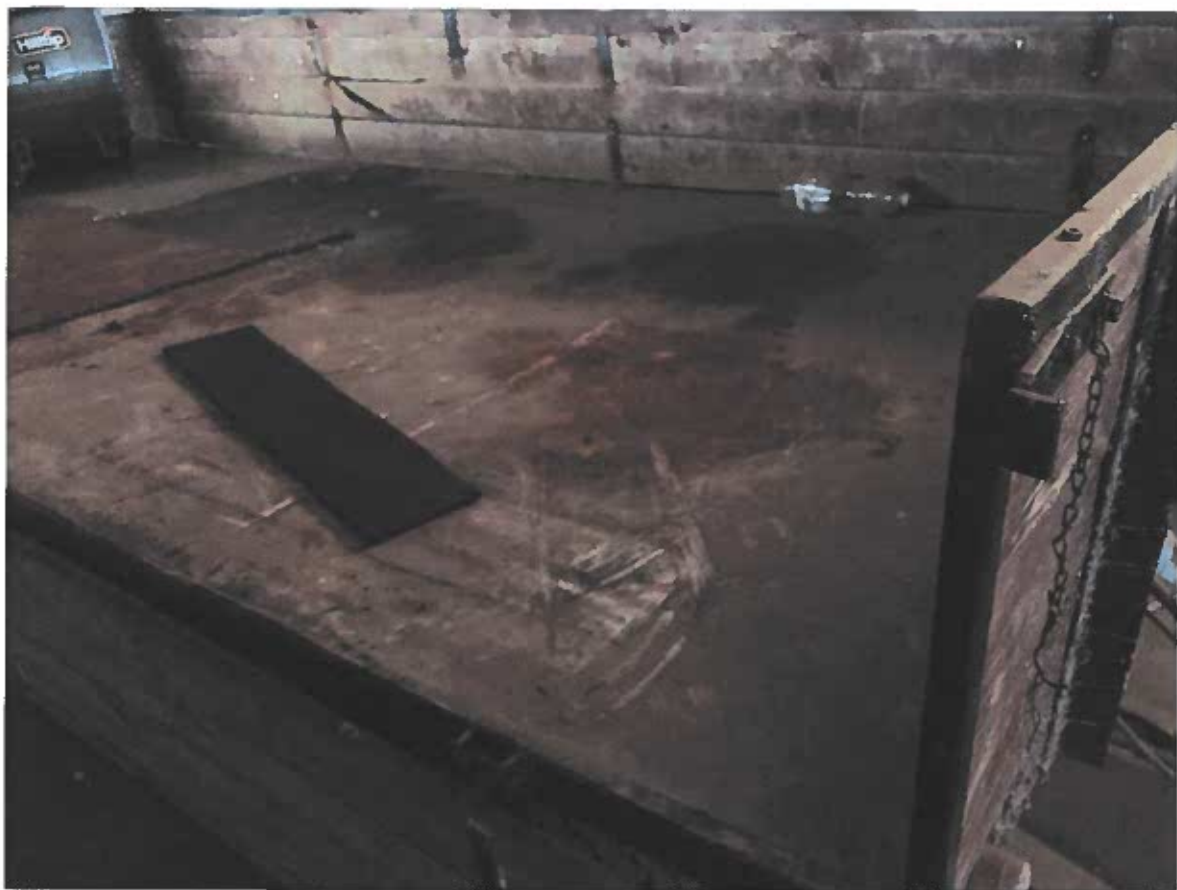
Nástavba přívěsu je valníková. Užitečná hmotnost valníku je dle osvědčení 5000 kg. Všechny bočnice jsou dřevěné, podlaha valníku je taktéž dřevěná, potažena krycím železným plechem. Dřevěné bočnice jsou funkční, povrchově ošetřeny hnědou barvou. Bočnice přívěsu jsou kompletní a jednotlivé zámky na rozích bočnic pro jejich aretaci jsou funkční. Rám bočnic je ocelový, ošetřen černou pastelovou barvou, Rám bočnic je bez výrazné koroze.

detail podlahy hodnoceného přívěsu

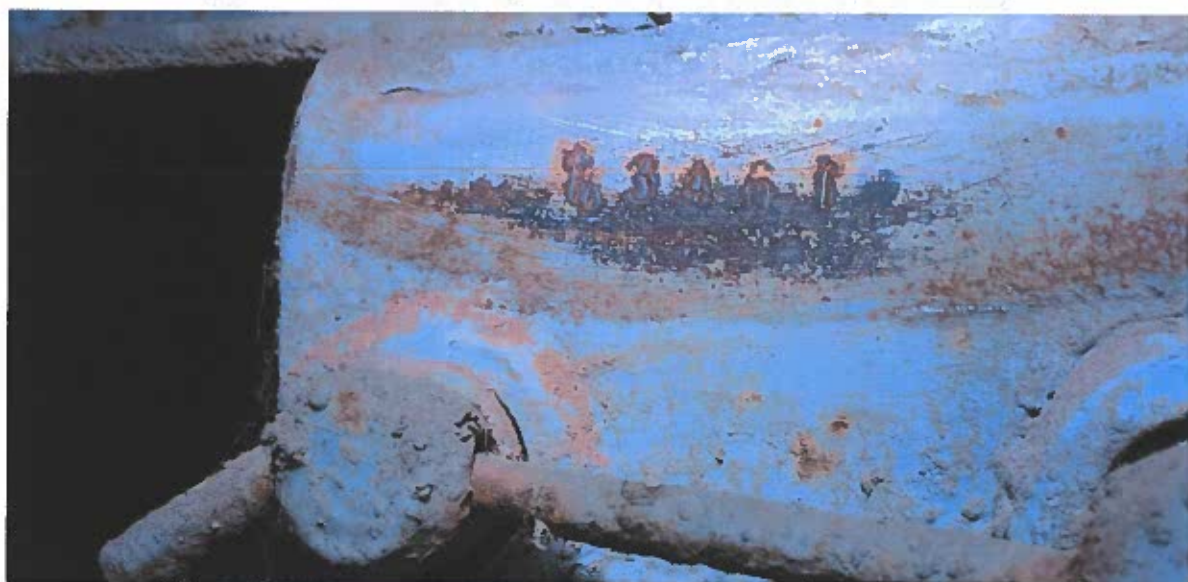
Rám a příslušenství: Rám přívěsu je z ocelového U a L profilu, který je v několika místech zeslabený korozí. Rám byl již v dřívější době provozovatelem opravovaný. Výrobní číslo je na pravé straně rámu v předu, je čitelné a dobře identifikovatelné, v době prohlídky znalcem zatřeno barvou jako celý základní rám. V přední části je instalována kulíčková točna spojená s přední nápravou a ojí. Rám je ošetřen šedou, pastelovou základní barvou. Jedná se o dvojstranný sklápěč. Sklápění je zajištěno hydraulickými válci. Přepojení tlakového oleje do hydraulických válců je provedeno z venkovní přípojky traktoru.

výrobní číslo z rámu přívěsu

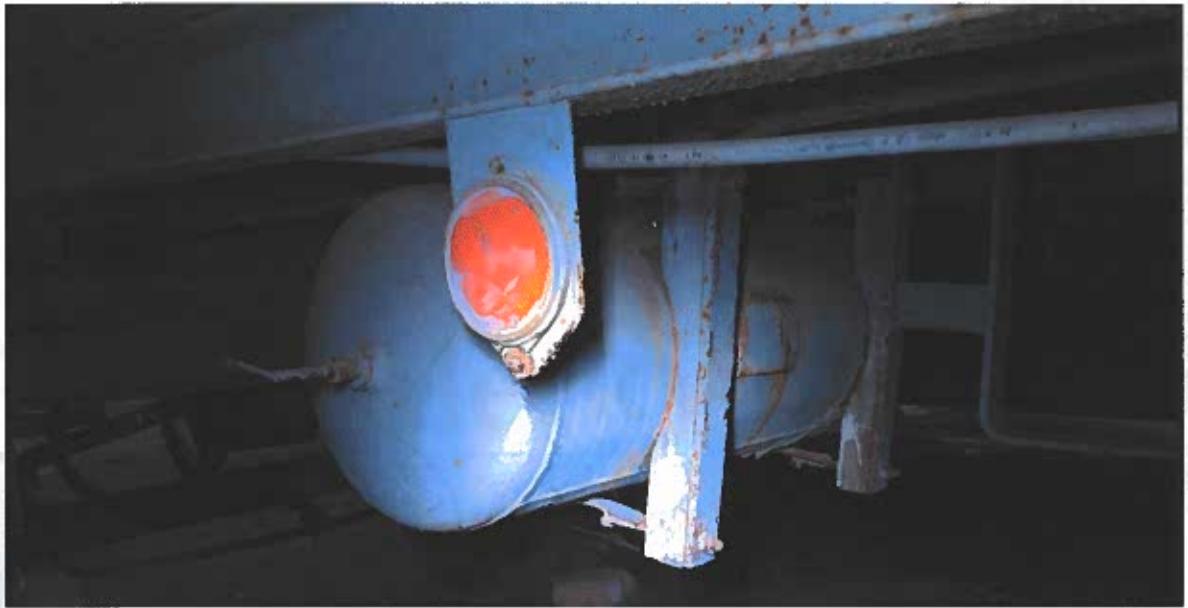
Přívěs není vybaven žádnou plachtou ani jiným zakrytím. Na přívěsu jsou vzdušníky brzd, tyto jsou silně korozivní ale těsné. K hlavnímu vzdušníku a jednotlivým válcům na všech kolech je vedeno potrubí, které je korozivní ale kompletní. Ke vzdušníku vedou pryžové hadice pro natlačení systému z tažného vozidla. Elektroinstalace a přípojka k tažnému vozidlu je kompletní a funkční.

detail rámu a vzdušníkú na hodnoceném přívěsu

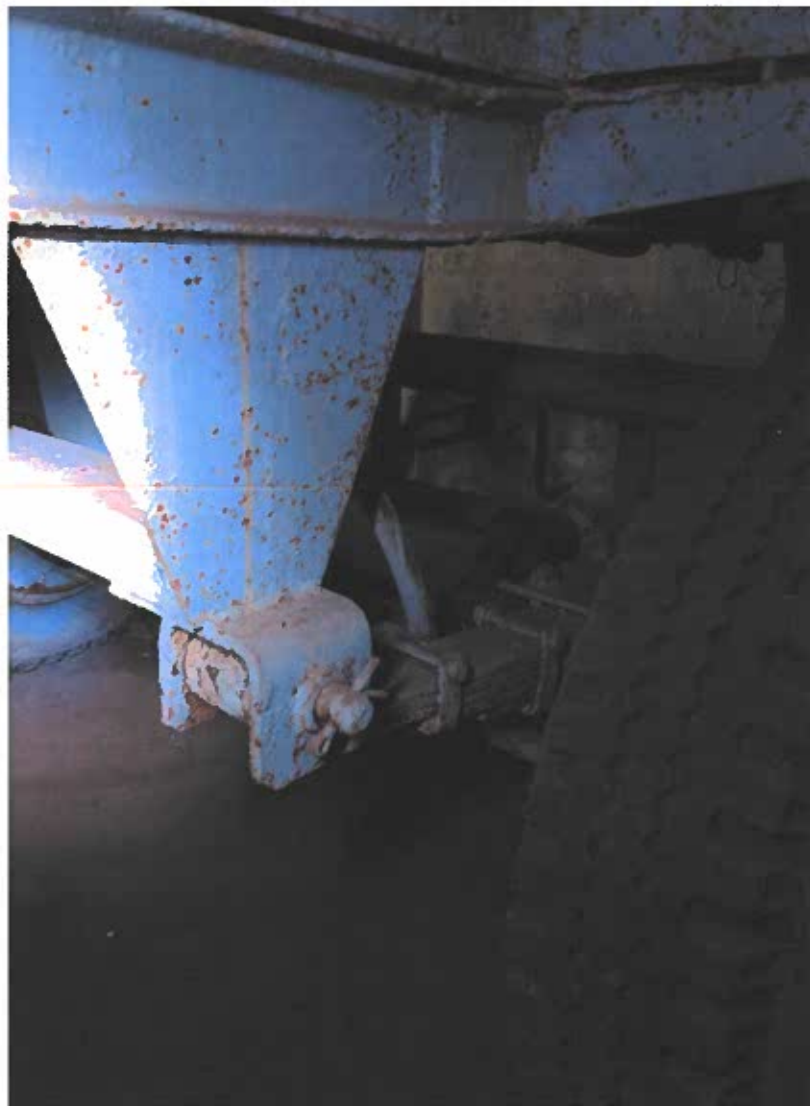
Hodnocení technického stavu nástavby: horší než úměrný době provozu -40 %

opravovaný rám přívěsu
